# PROJEKT BUDOWLANY

- OBIEKT** : **ROZBIÓRKA GARAŻU**  
*Numer inwentarzowy 108/35*
- ADRES** : **Modryniec 130**
- INWESTOR** : **Lasy Państwowe Nadleśnictwo Mircze**  
*22-530 Mircze*
- DZIAŁKA** : **463 jednostka ewidencyjna 060405\_2 Mircze**  
*obręb 01981 Modryniec*

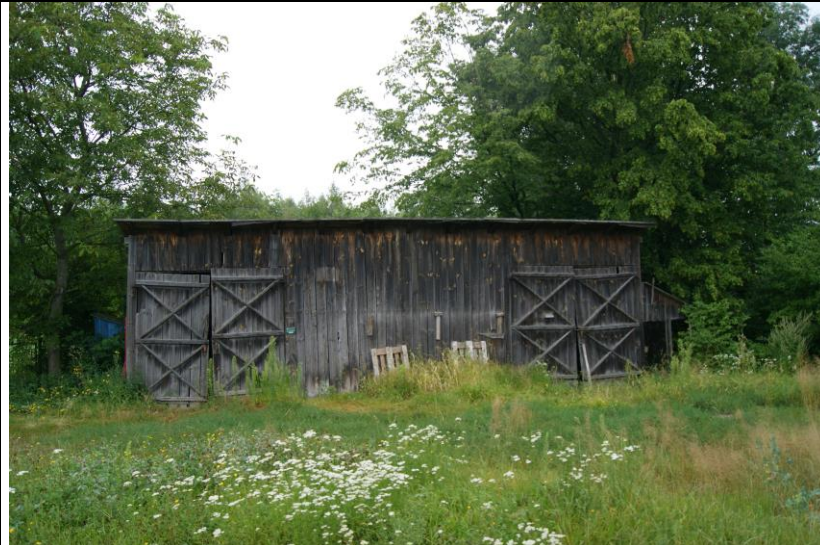
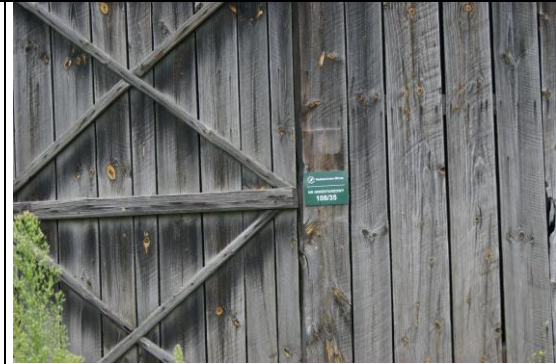
Widok od strony południowej

j.w

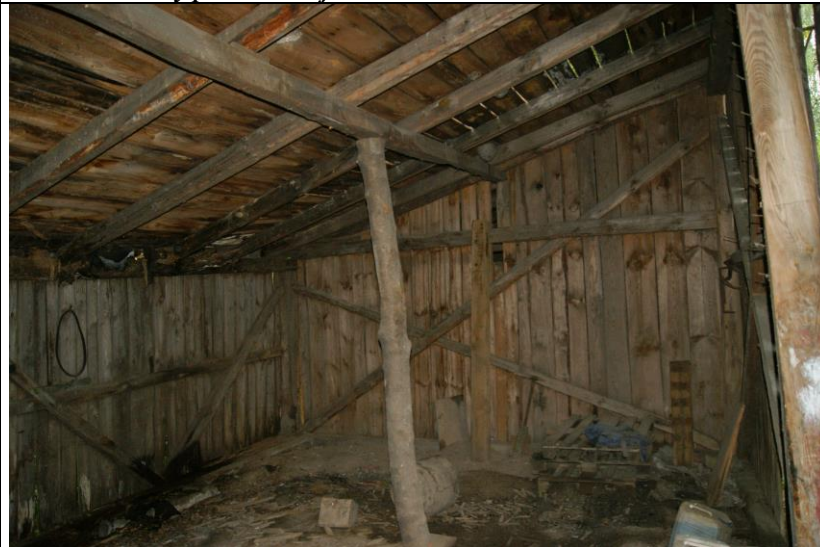
Poziom posadzki na poziomie przyległego terenu, izolacji przeciwwilgociowej brak, Podwaliny słupów posadowione poniżej przyległego terenu, izolacji przeciwwilgociowej brak, końce słupów i desek ściennych narażone na systematyczne zawilgocenie. Około 80% belek podwalinowych spróchniałych

Elementy konstrukcyjne wykonane z drewna ciosanego o nierównych przekrojach poprzecznych, w znacznej mierze poddane korozji biologicznej, w najgorszym stanie końce słupów od strony północnej. Deskowanie ścian stan zły. Słup wewnętrzny podpierający podciąg prowizoryczny.

Uszkodzenia podwalin, dachu, słup prowizoryczny pom nr 1

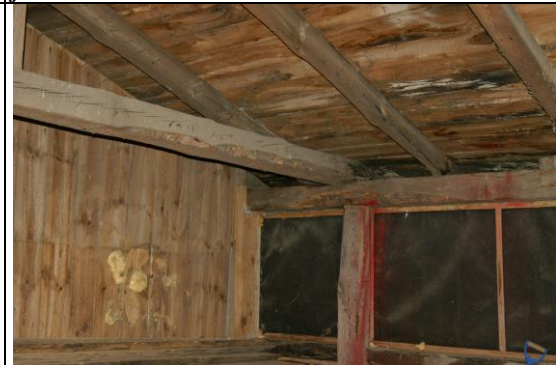
Konstrukcja dachu (deskowanie pełne pod pokrycie dachowe) uszkodzona przez zalewanie. Część krokwi kompletnie przegniła, widoczne ugięcia płaszczyzny dachu

uszkodzenia dachu i konstrukcji pom. nr 2
